# "Un collège au village de Zinado "

## Construction des 2 nouvelles classes

### Réception travaux

Le **Mercredi 18 mai 2016**, le comité de suivi des travaux a procédé à une visite du chantier et a prononcé la réception des travaux de construction des 3e et 4e salles de classe.

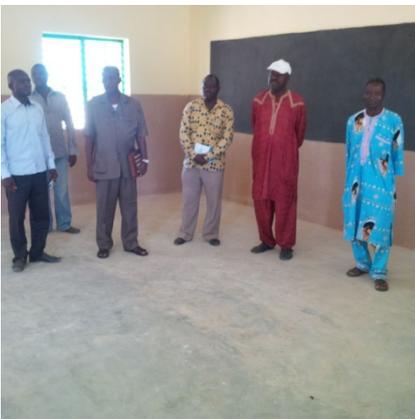
Le comité dans une salle de classe

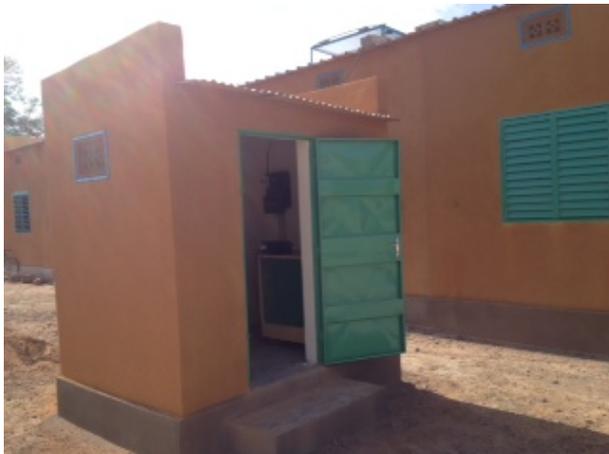
- A l'extérieur, coté fenêtres de derrière, un petit local de trois tôles a été construit. Dans cette maisonnette bien construite sont disposés les trois batteries de 200AH et l'onduleur, préalablement installés dans la deuxième salle de classe, fournissant de l'électricité aux 4 salles de classes (travaux non prévus initialement, mais réalisés suite à un incendie qui s'est déclaré dans le local administratif).

Local énergie où les batteries du collège ont été réinstallées

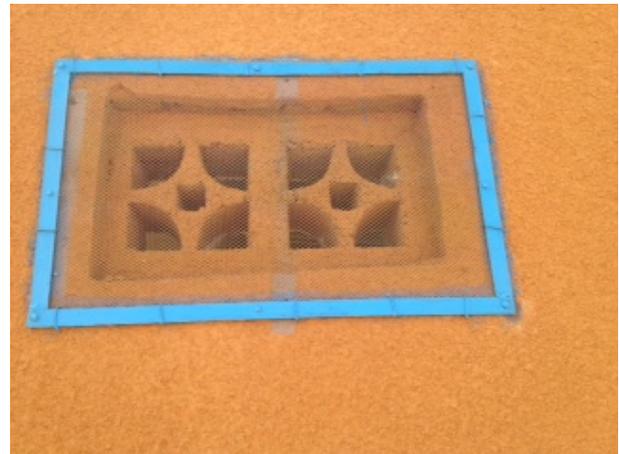
Aérateur et grille anti-insecte du local énergie

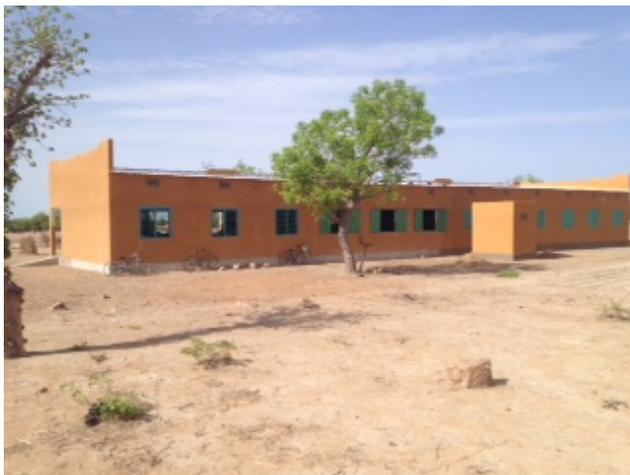
Vue arrière du collège avec le local énergie

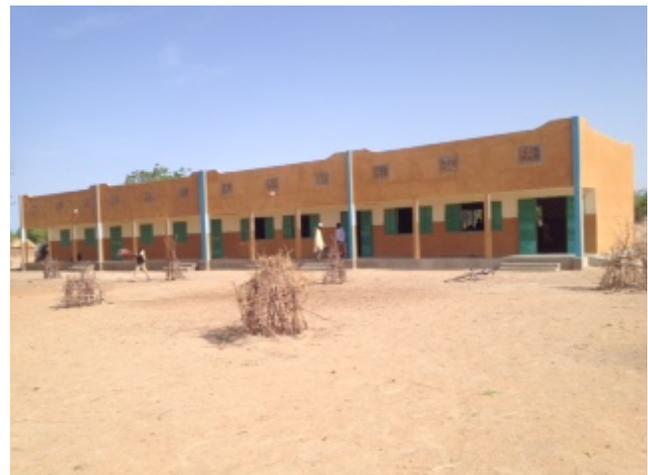
la façade du collège
