# "Un collège au village de Zinado "

## Construction des 2 nouvelles classes

### Réception travaux

Le **Mercredi 18 mai 2016**, le comité de suivi des travaux a procédé à une visite du chantier et a prononcé la réception des travaux de construction des 3e et 4e salles de classe.

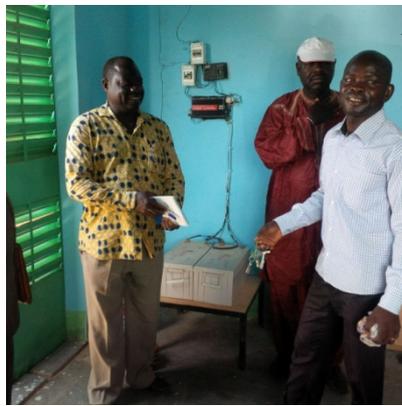
Remise des clés à l'intendant du CEG
